## HiPer工法を活用

### 施工の手間、コスト縮減

兵庫国道管内の国道171号北村高架橋で、劣化した床版の補強工事が進んでいる。

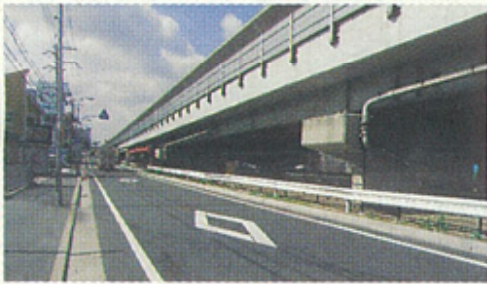
施工前の北村高架橋
